De la resiliencia sísmica a la viabilidad económica

Fernando Cueto Jiménez

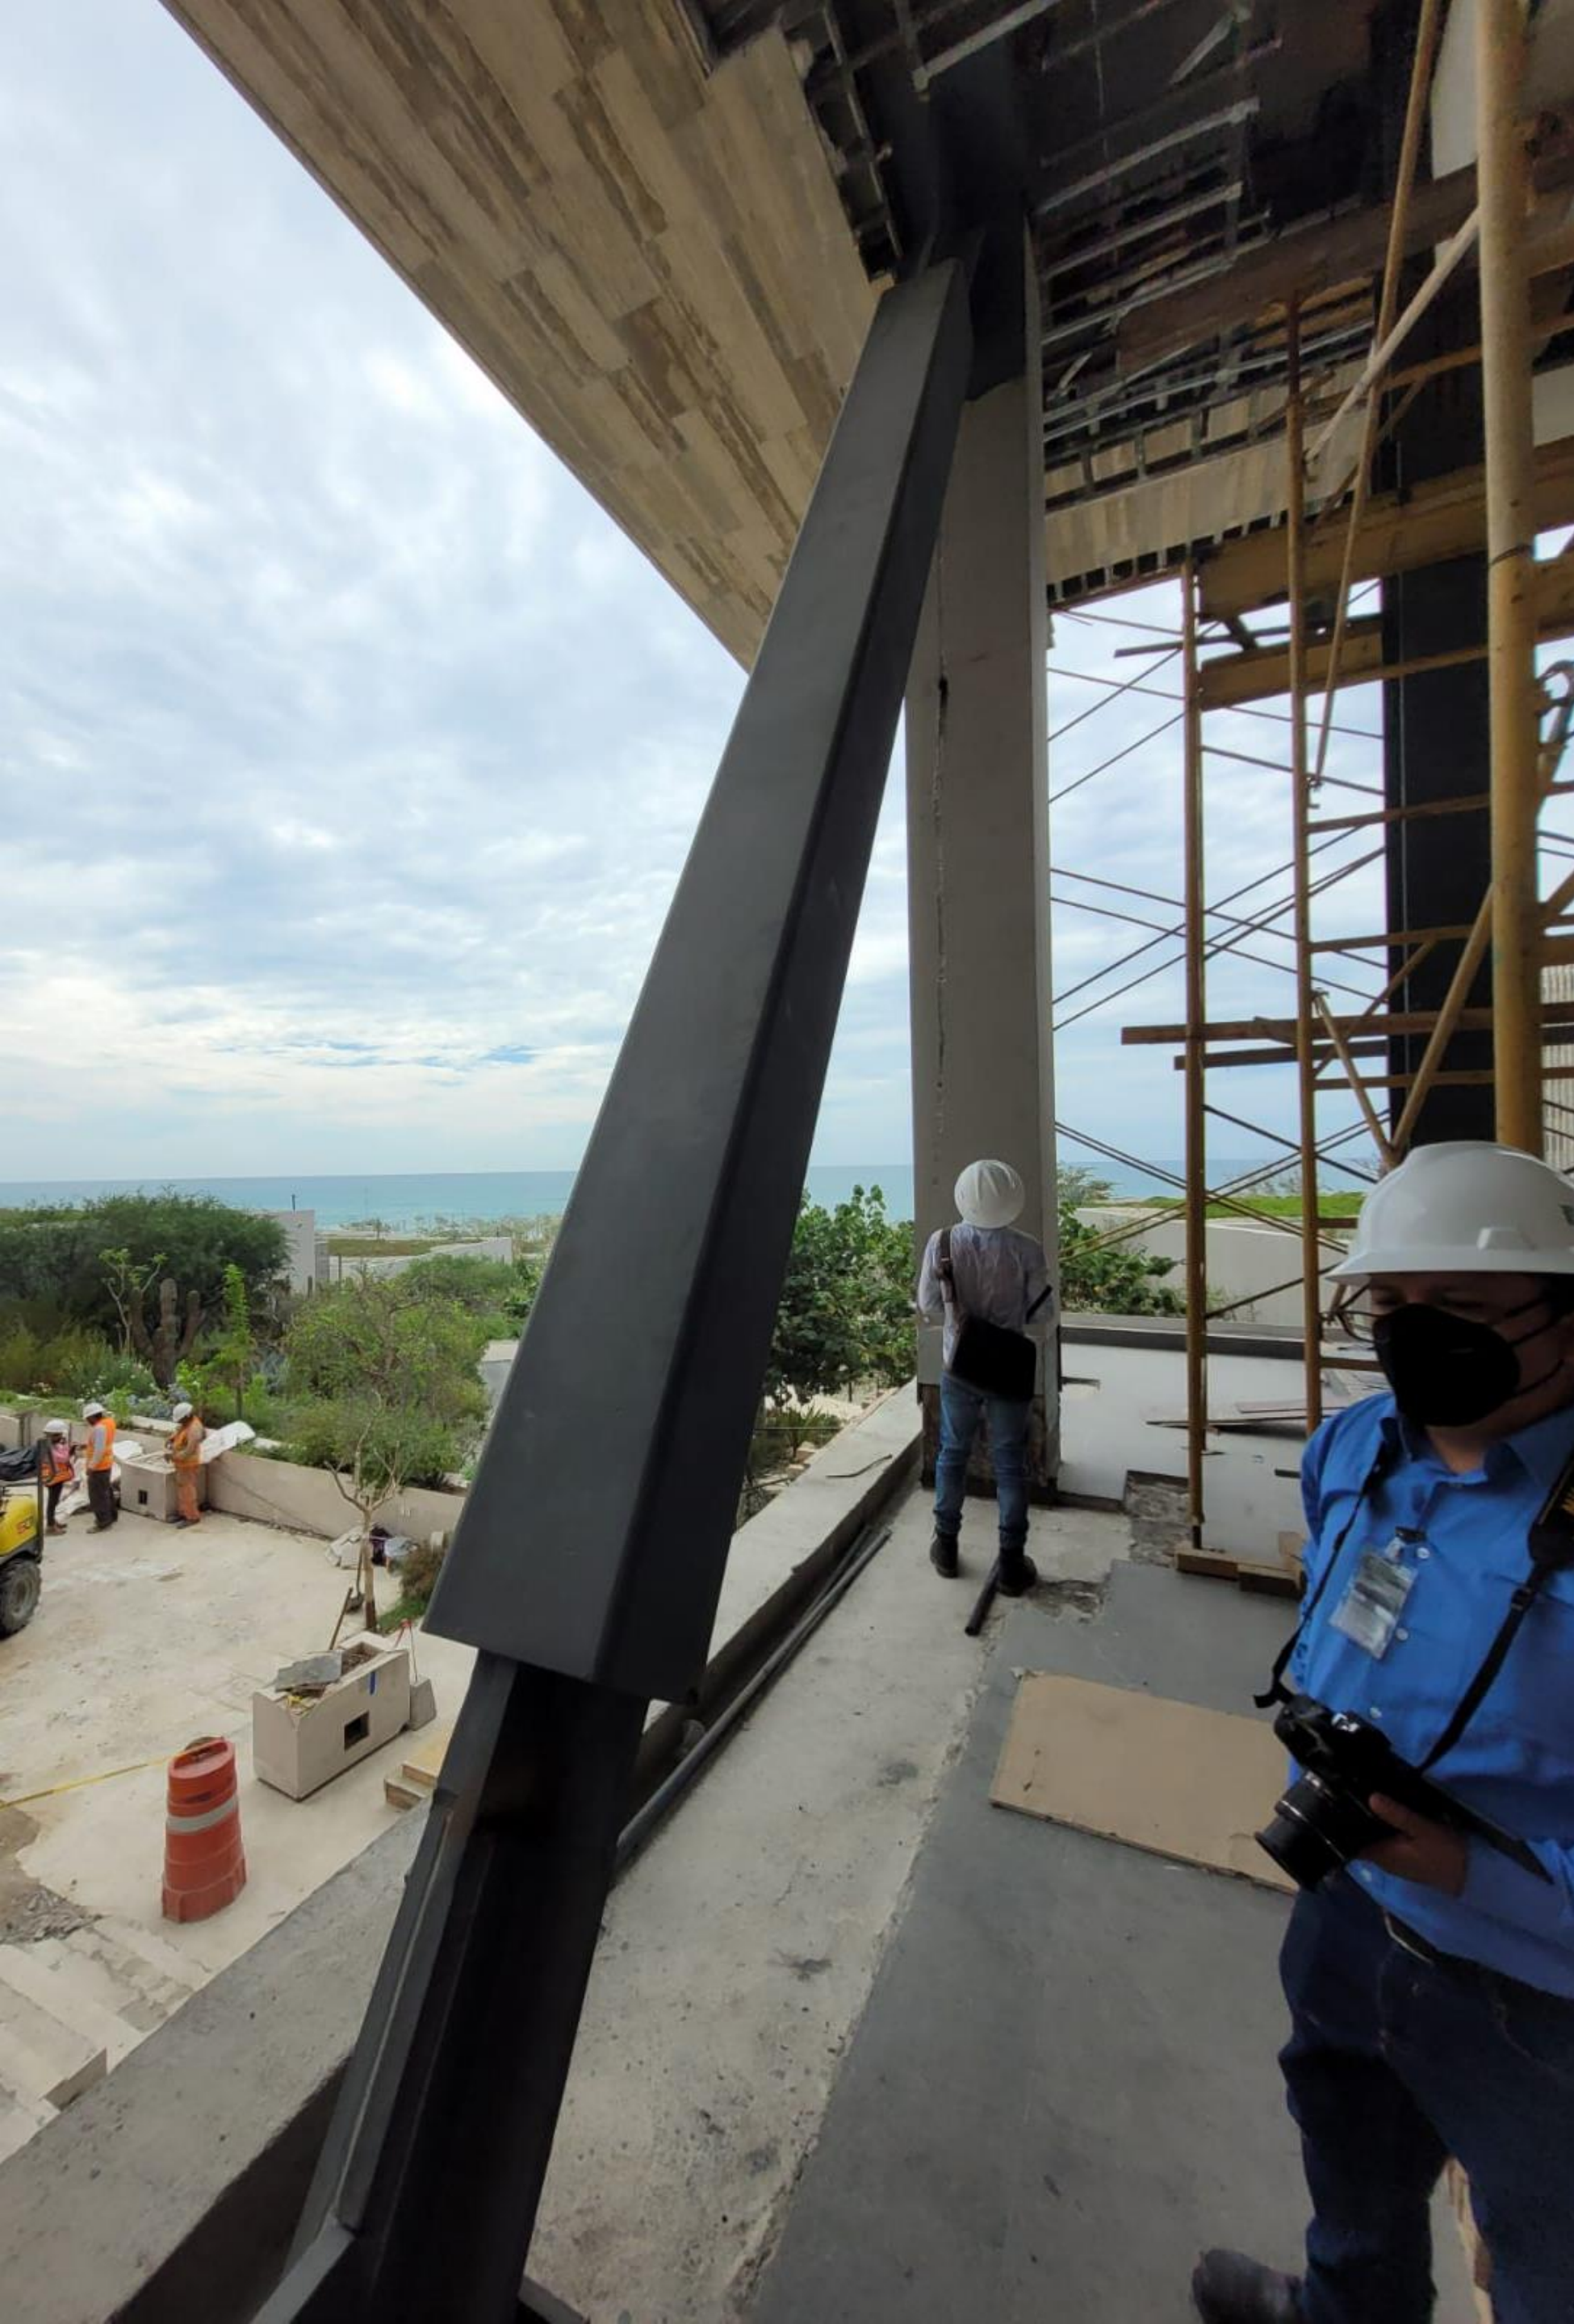
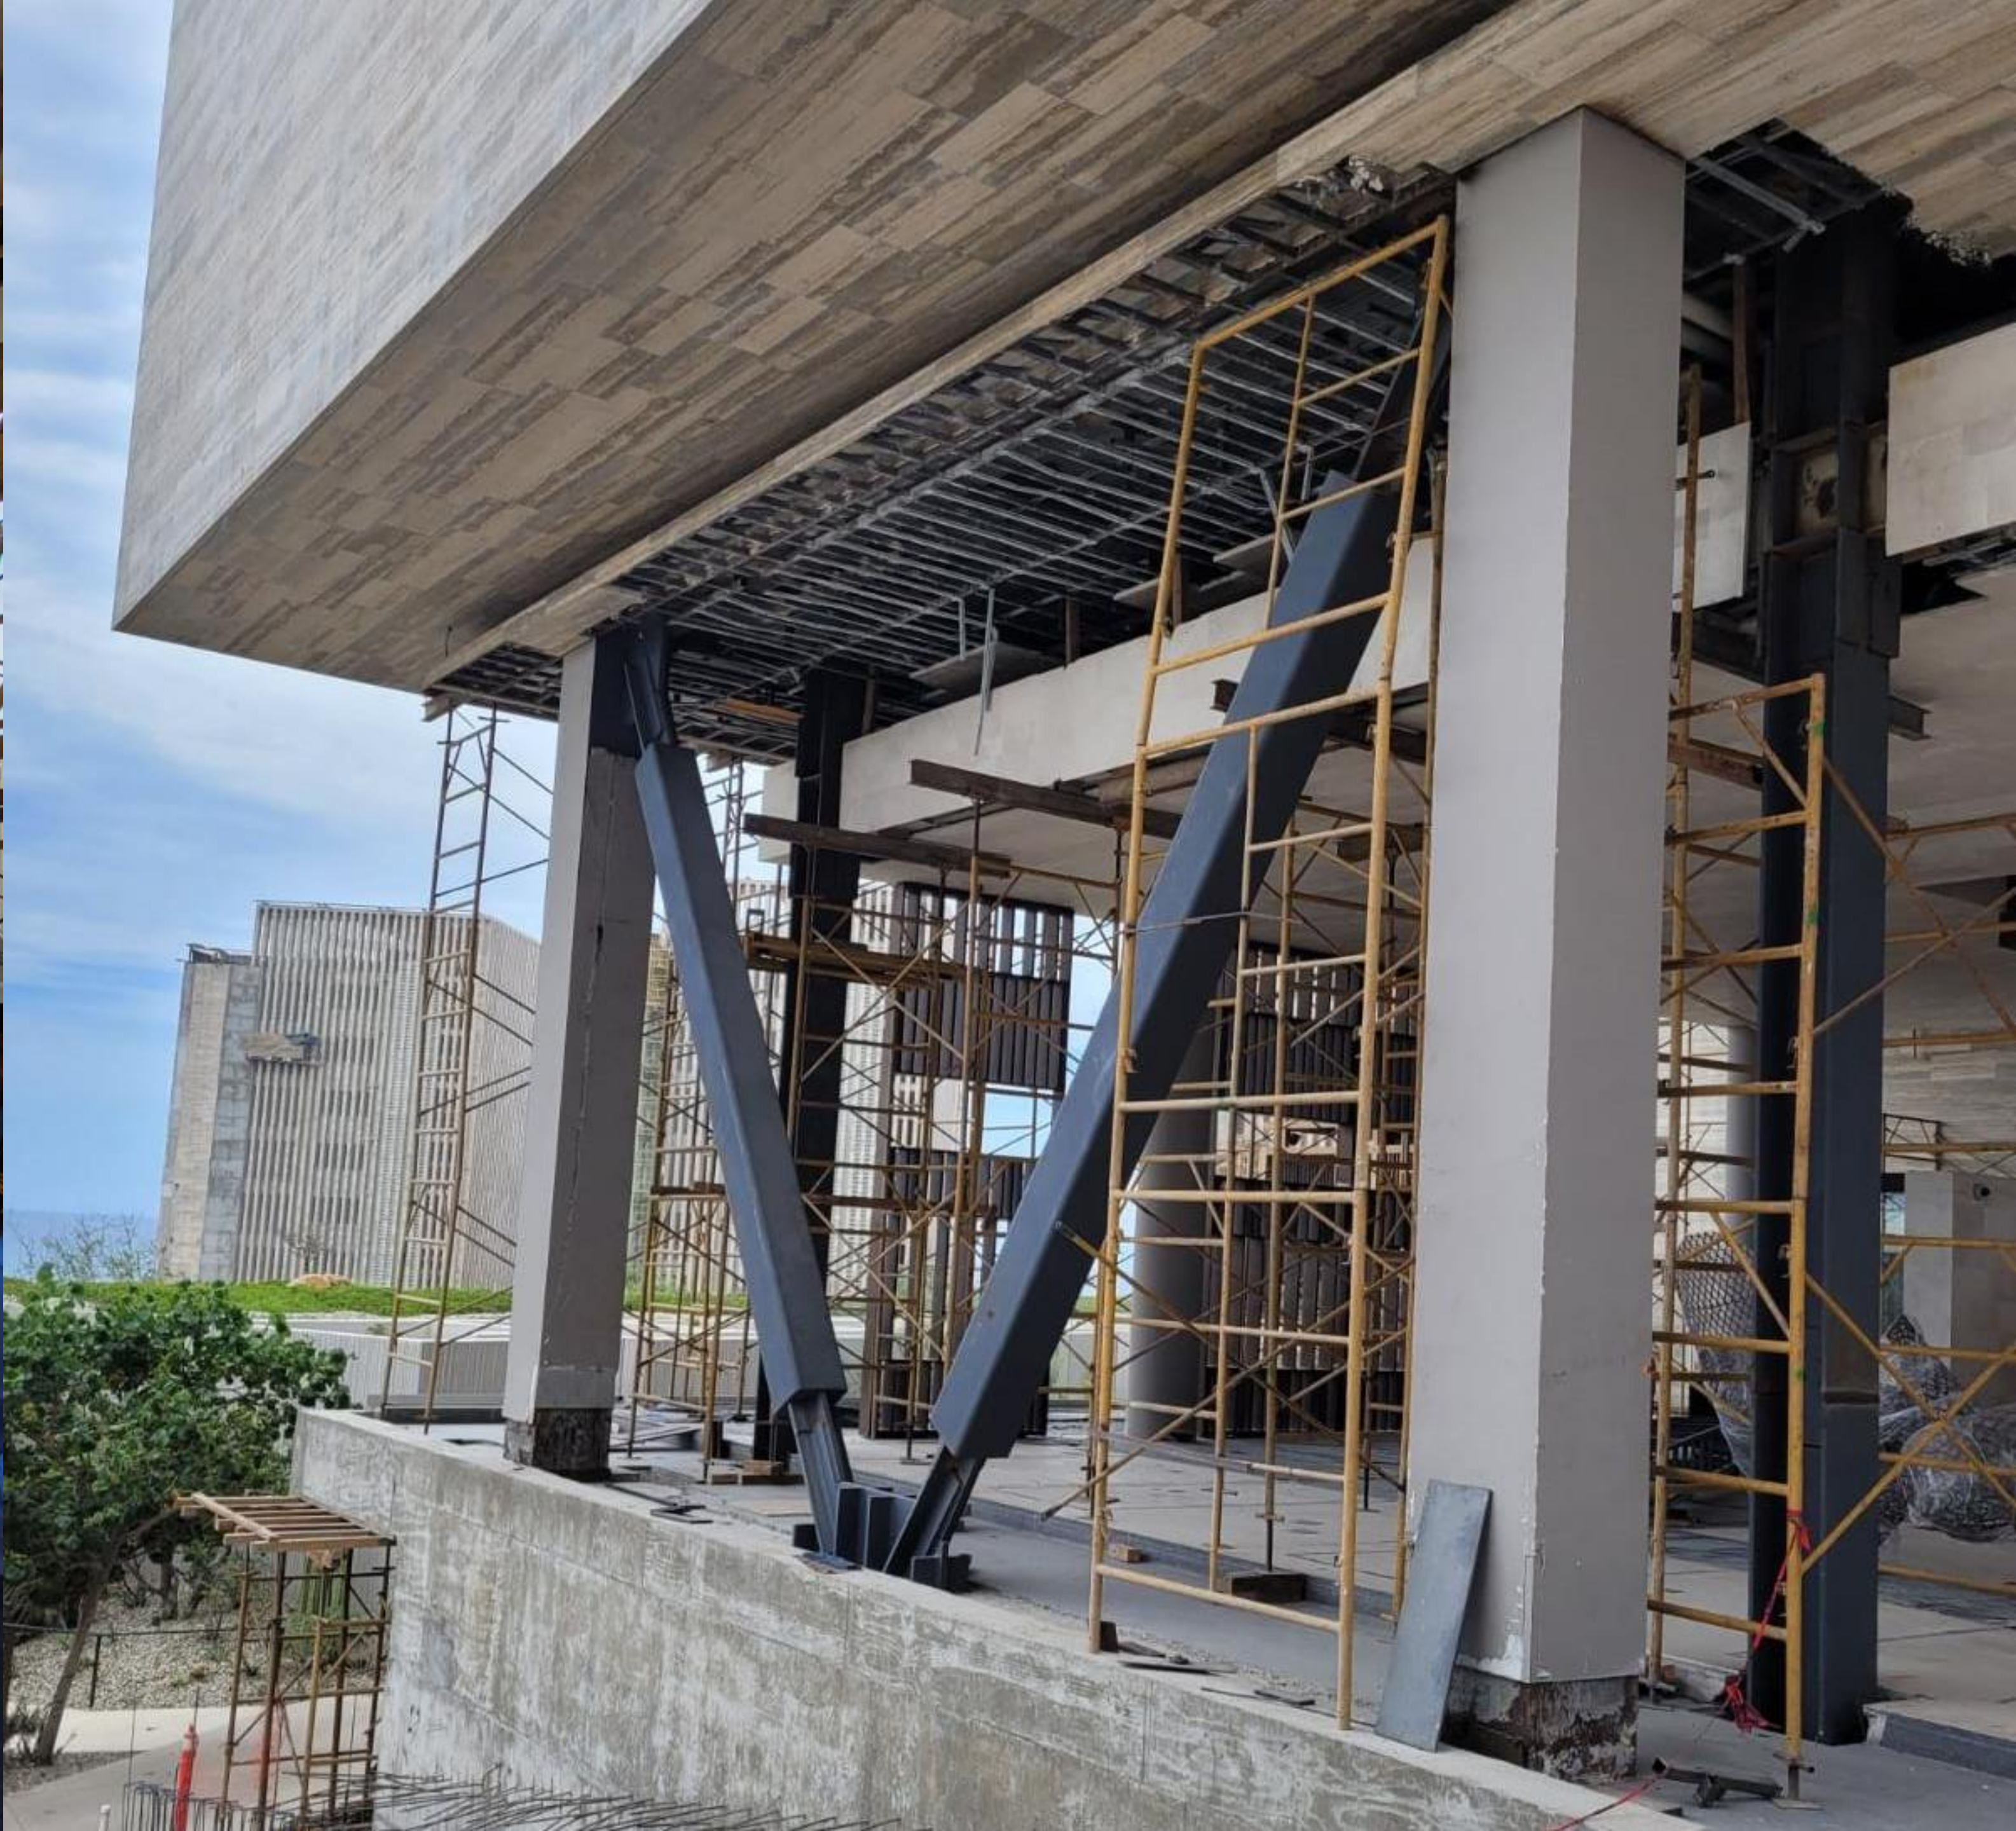
Desplazamiento axial, mm

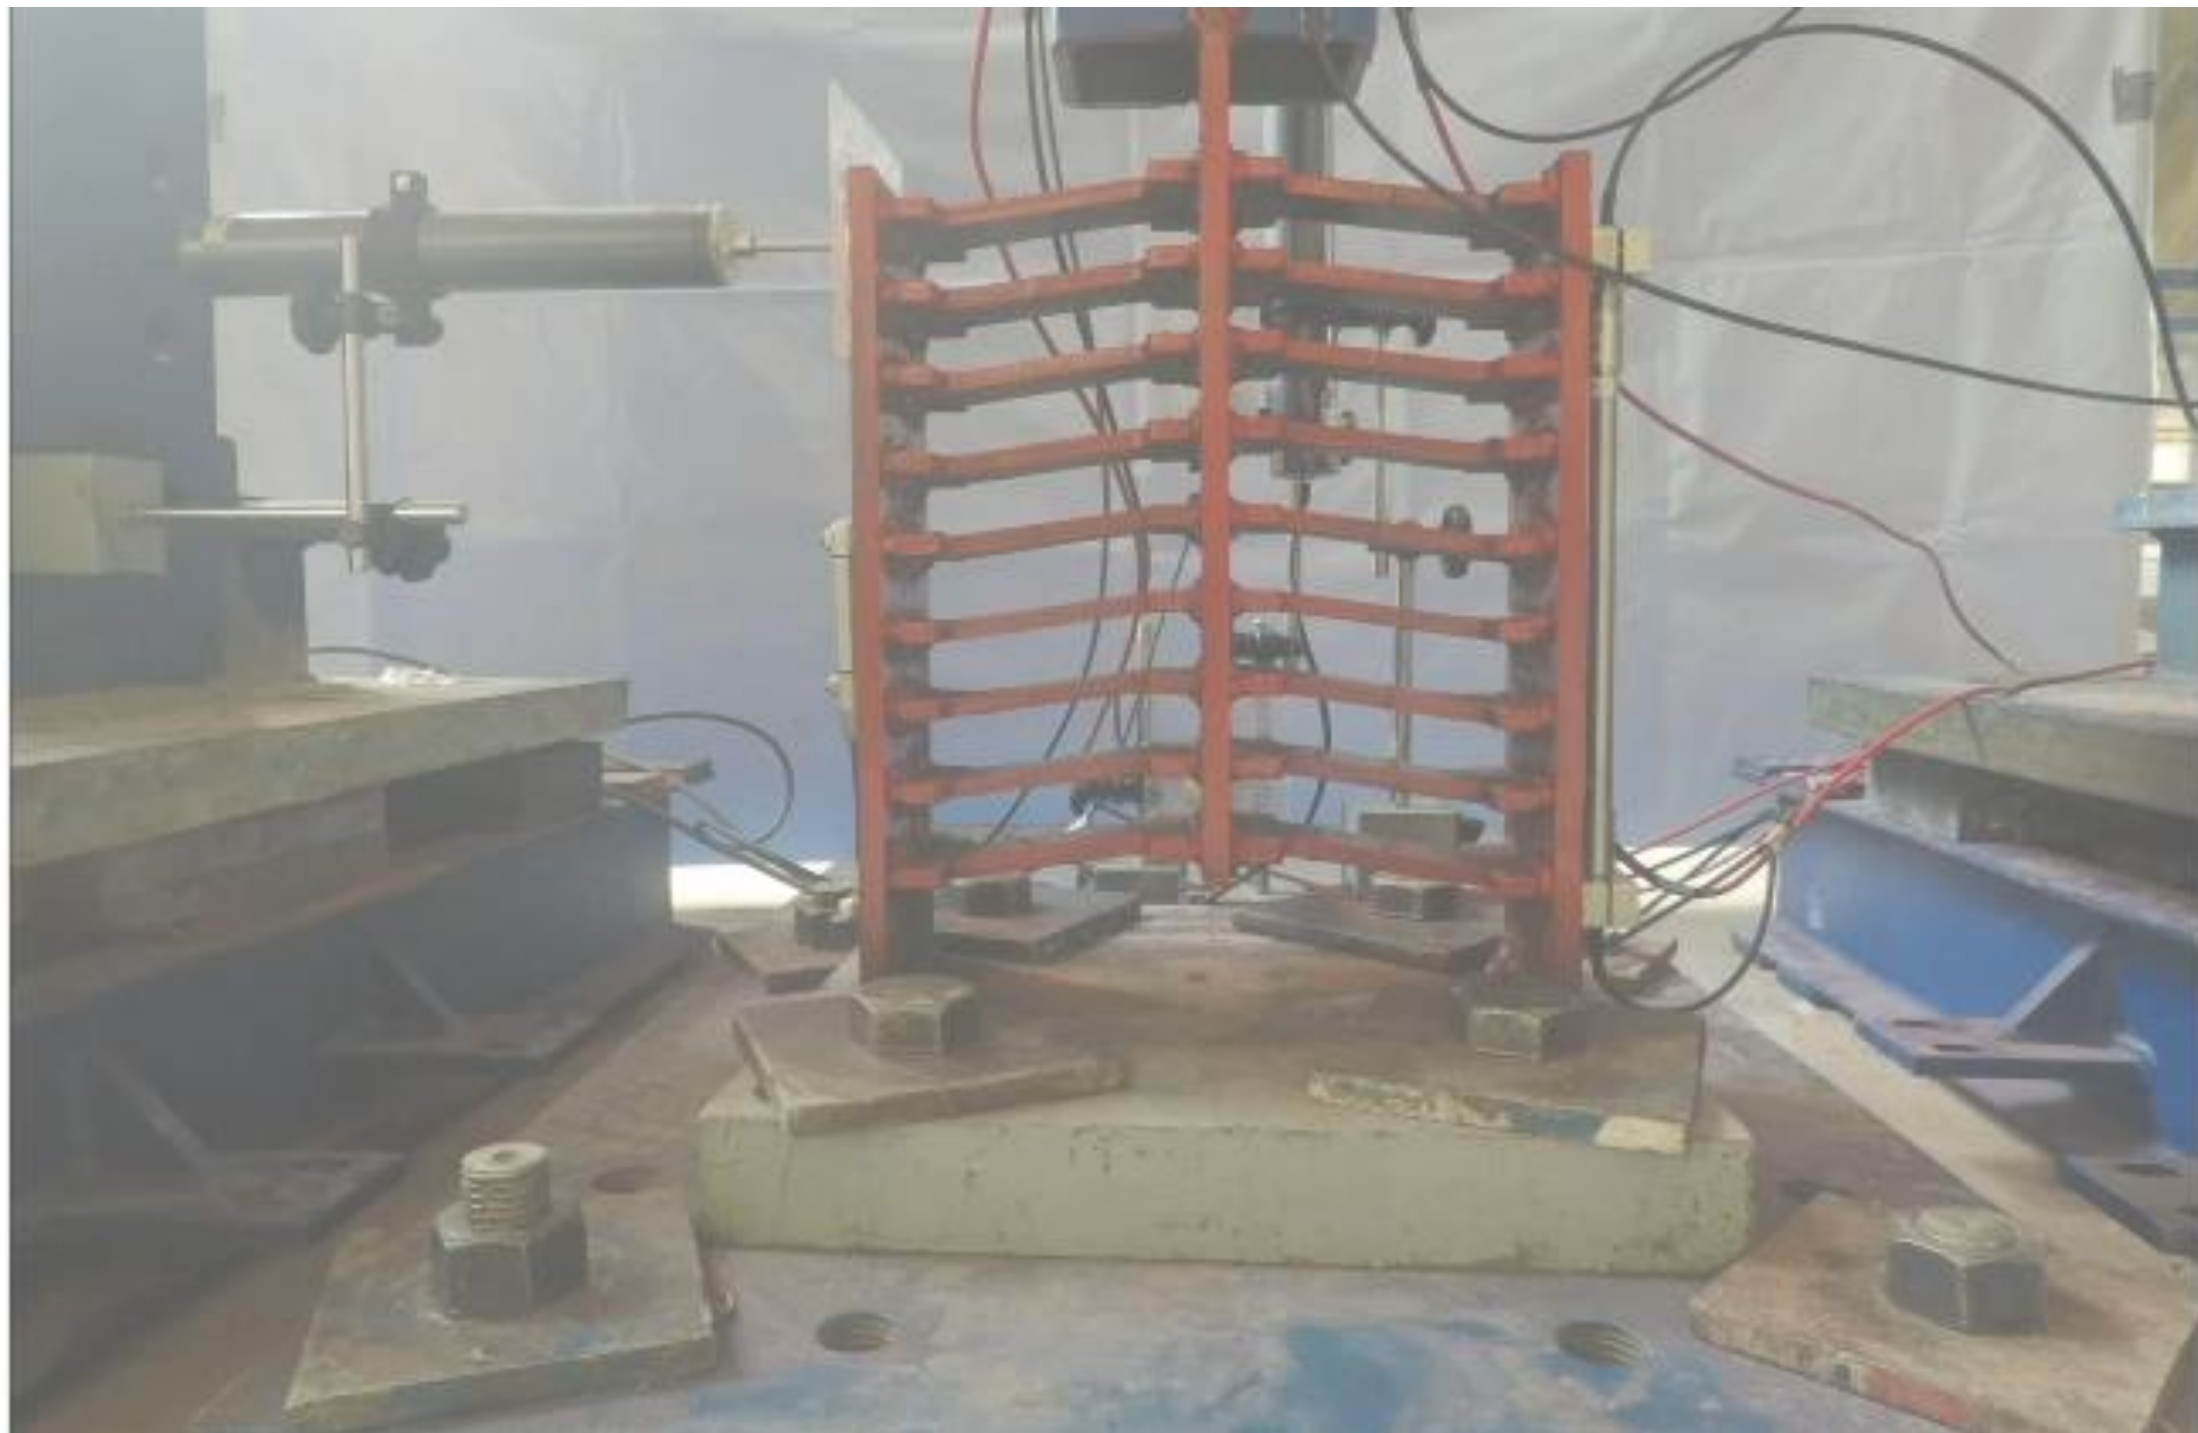
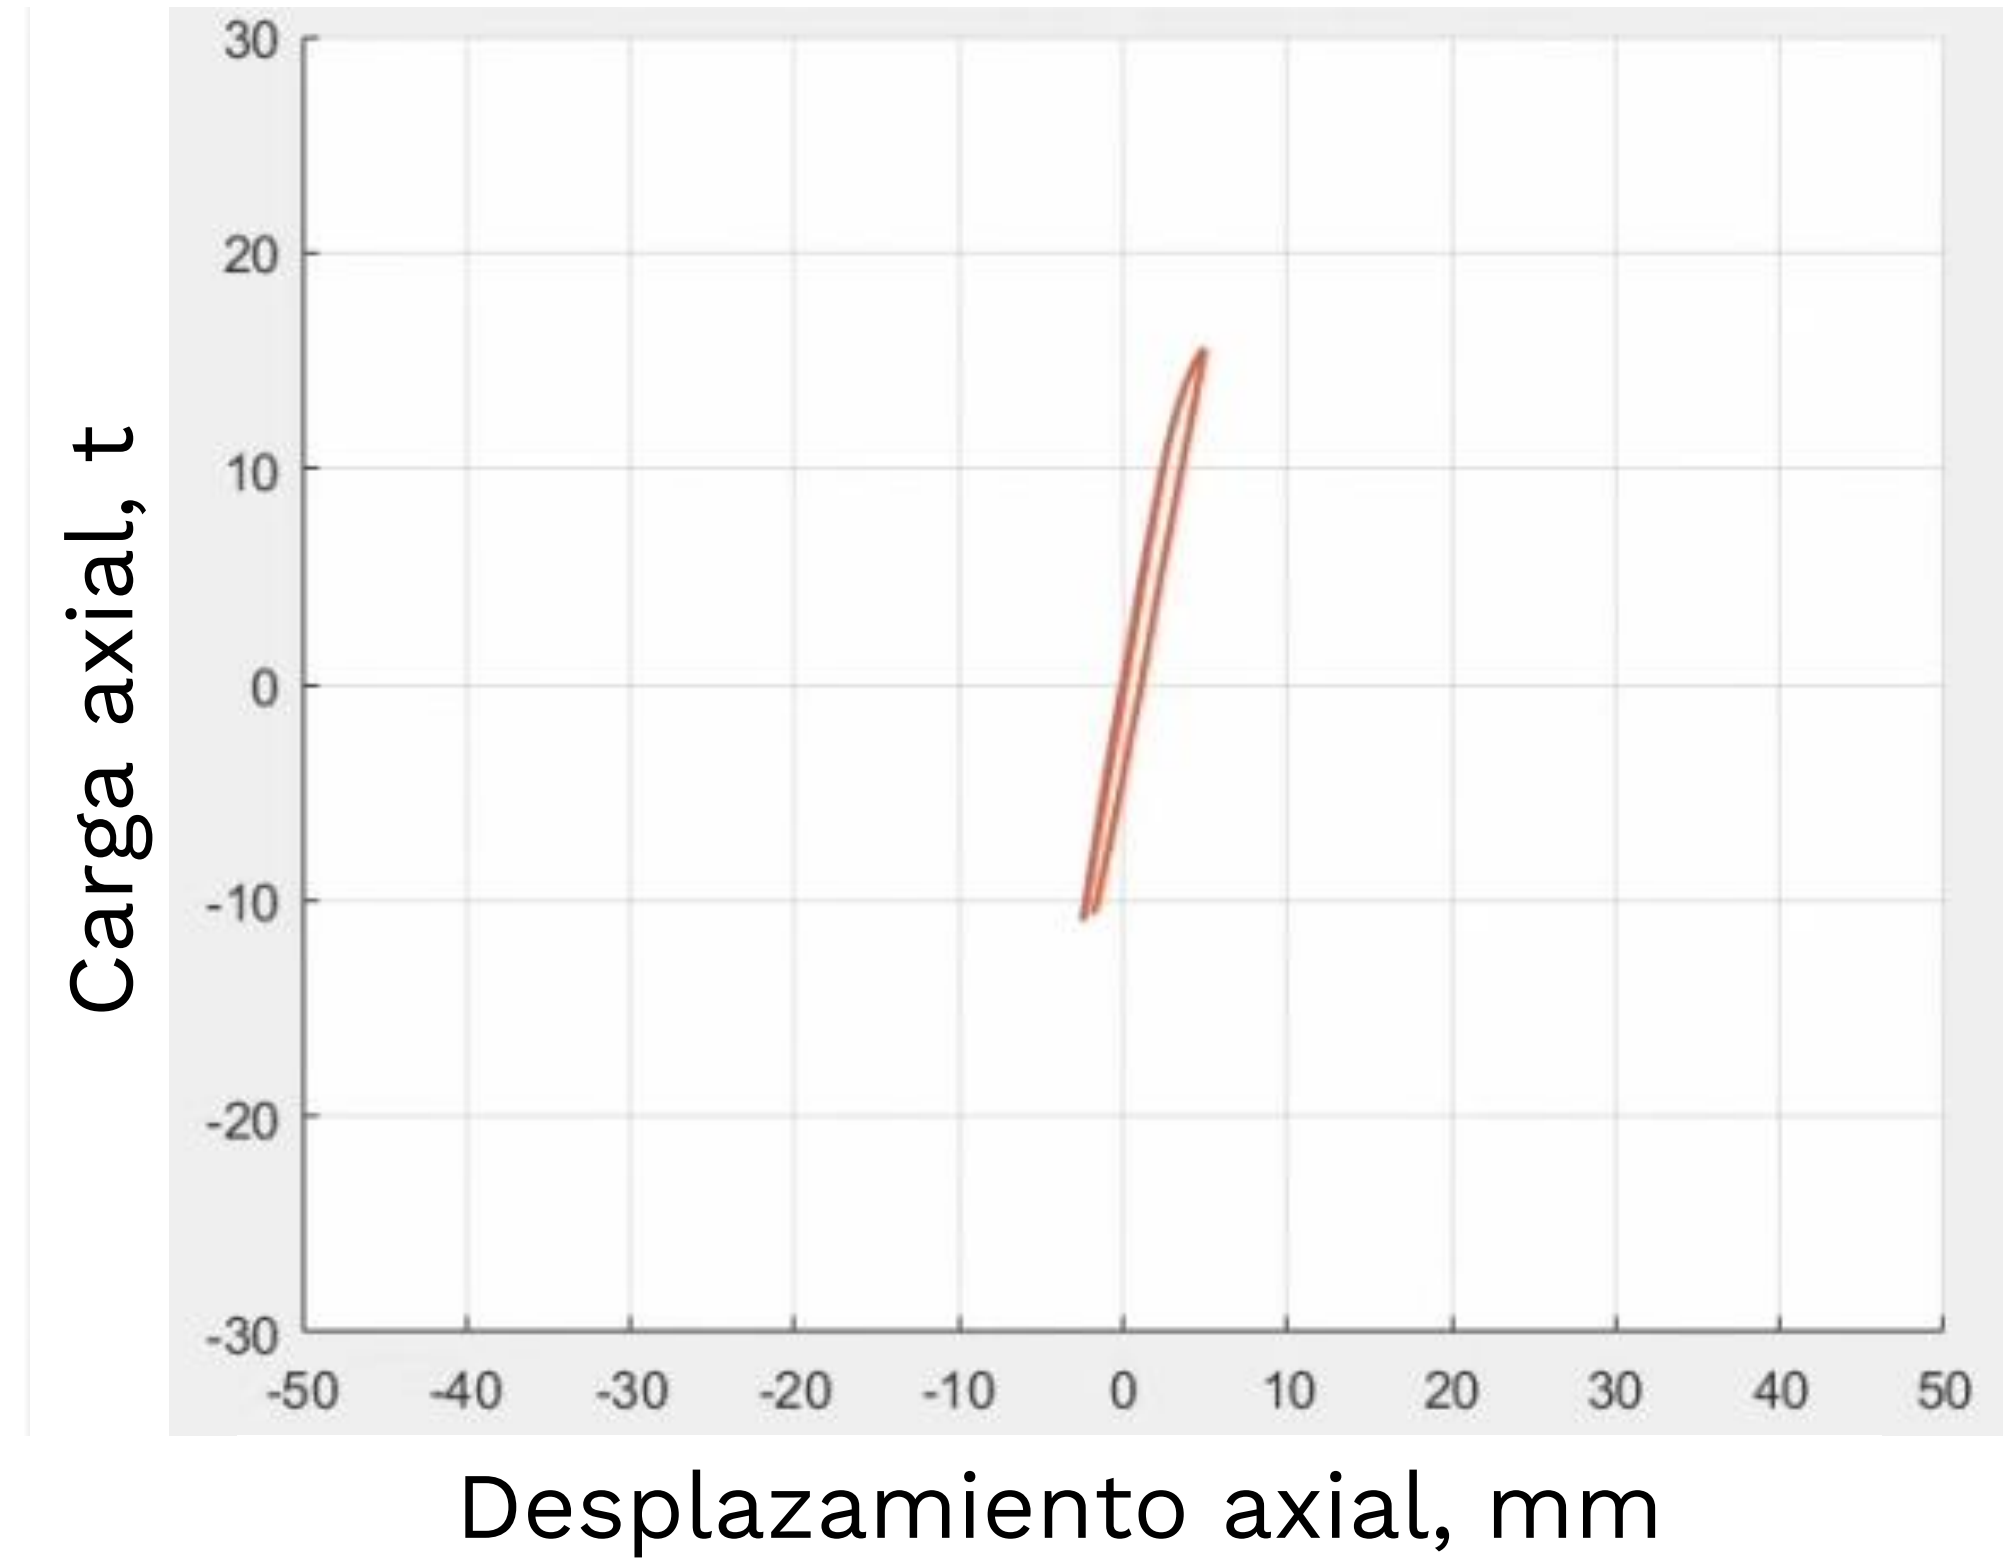
Pruebas experimentales en México, UNAM (2019)

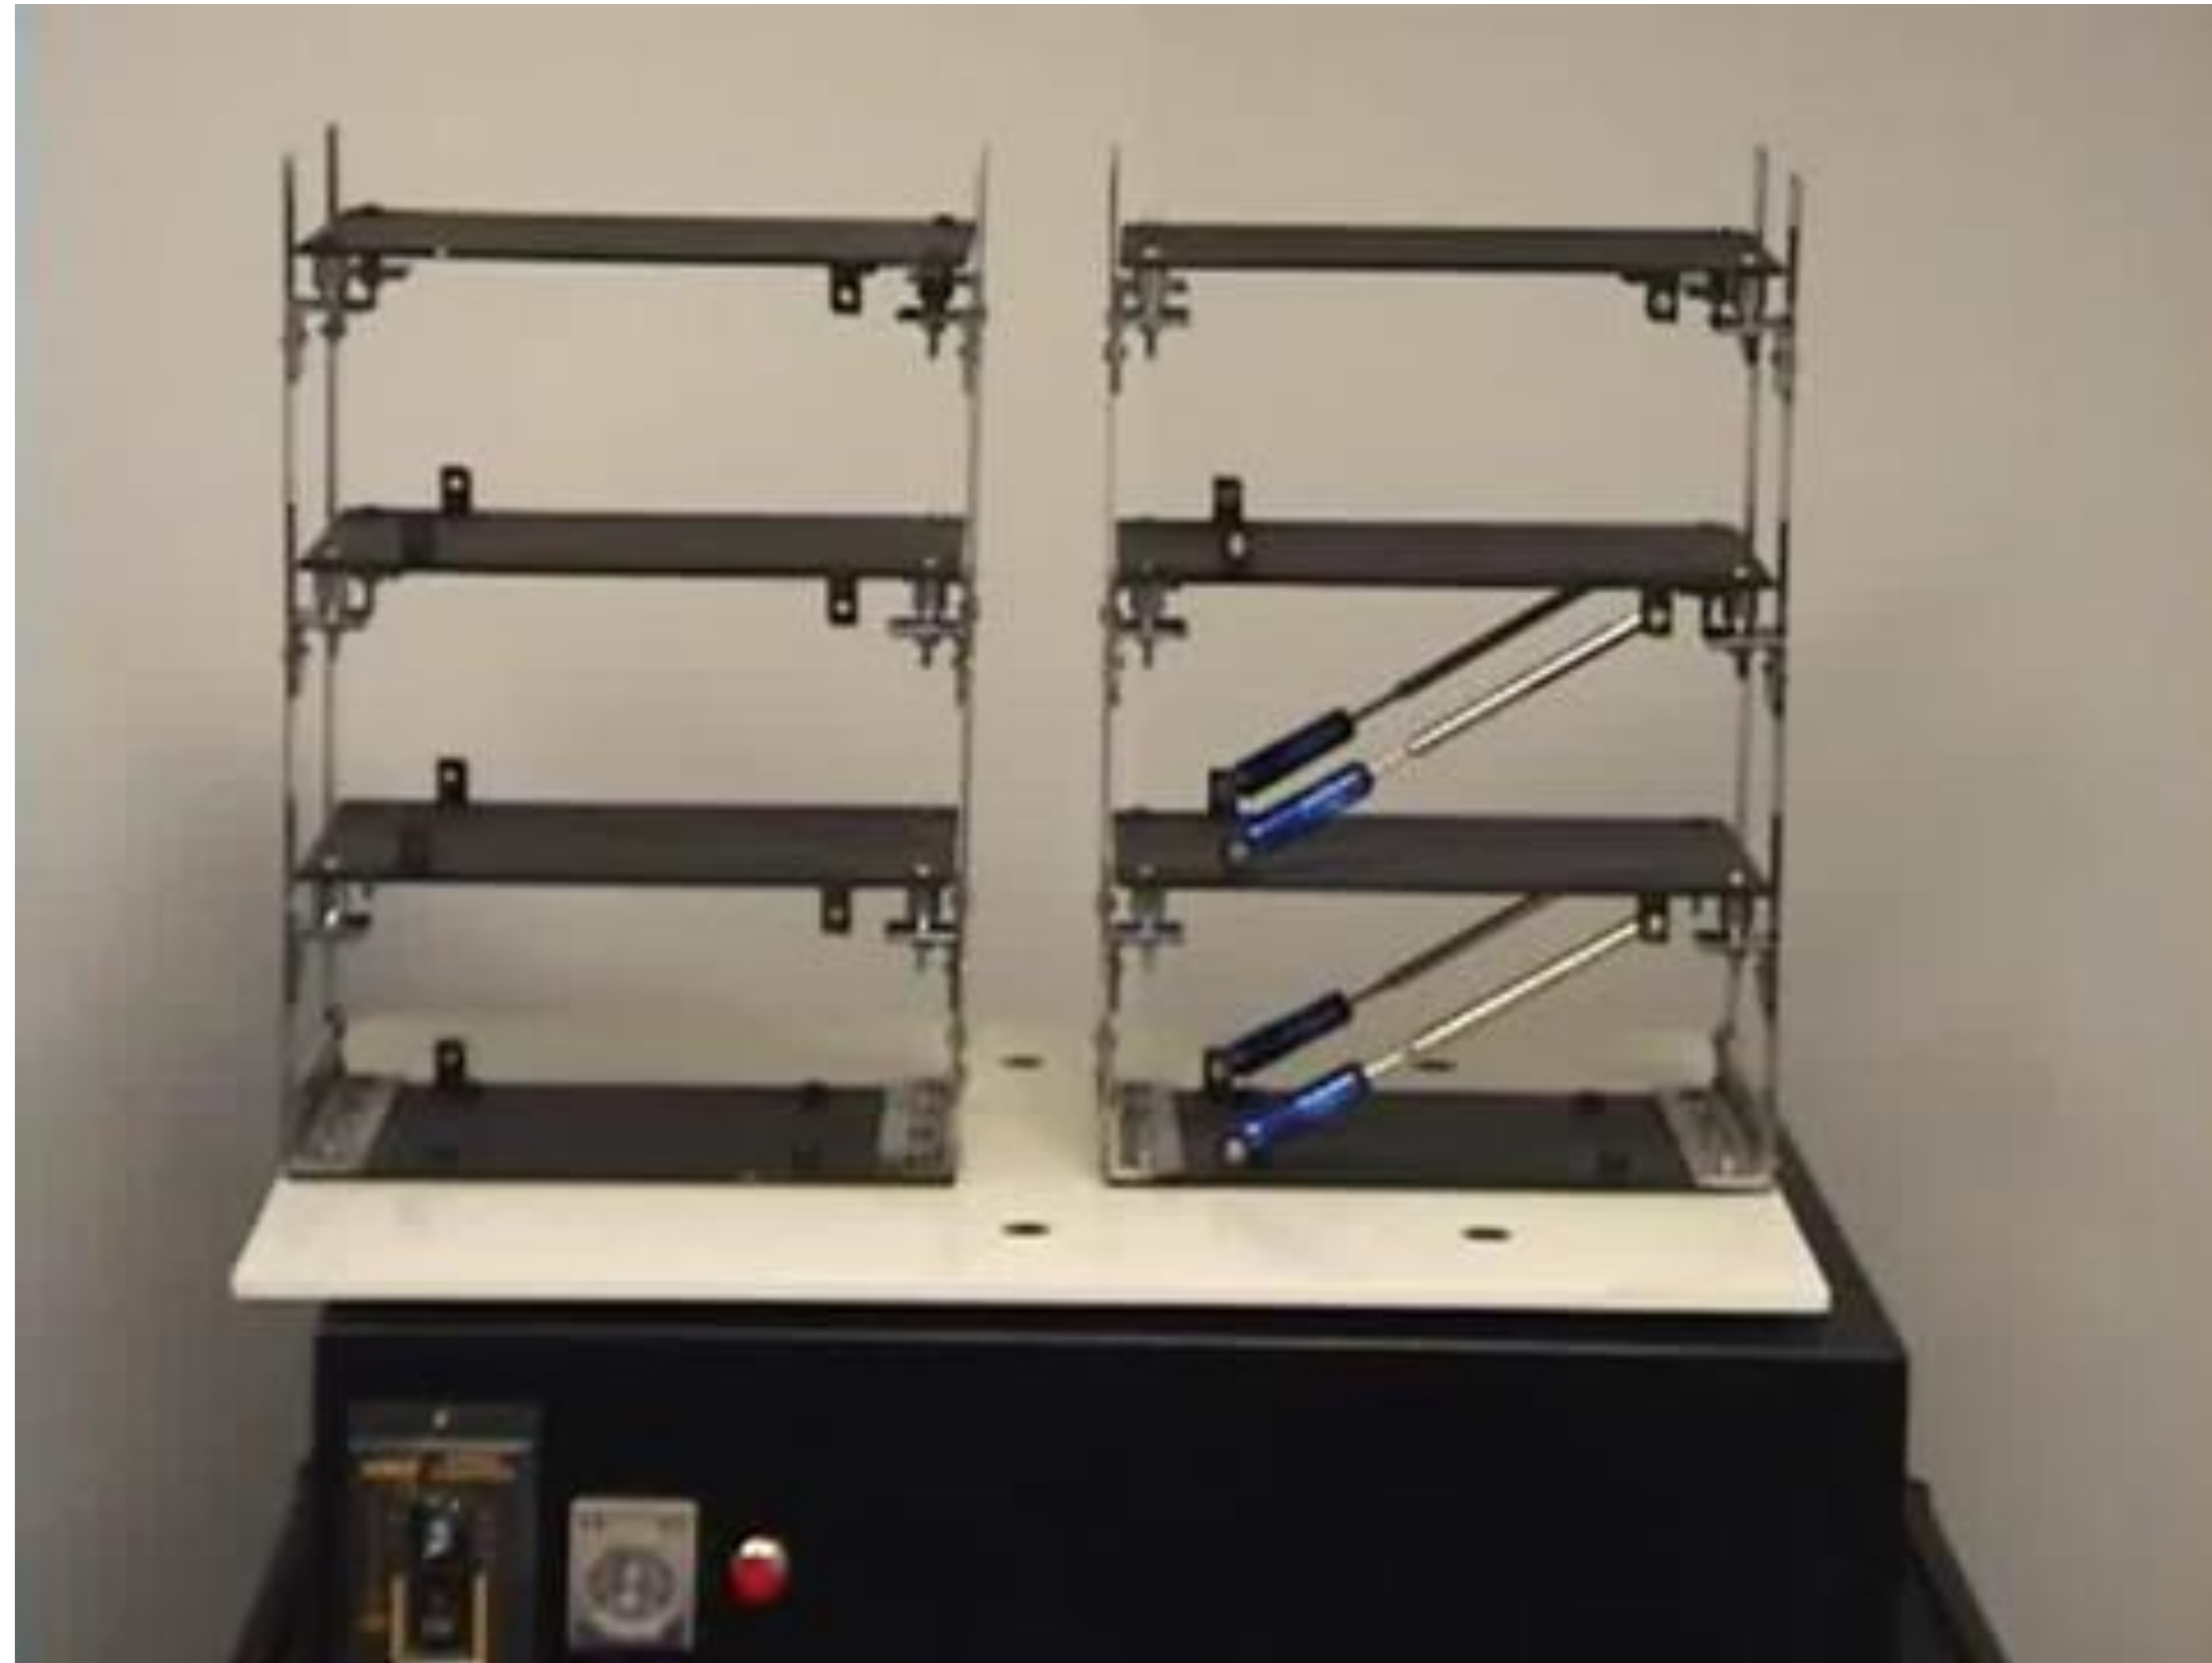
Disipadores viscosos

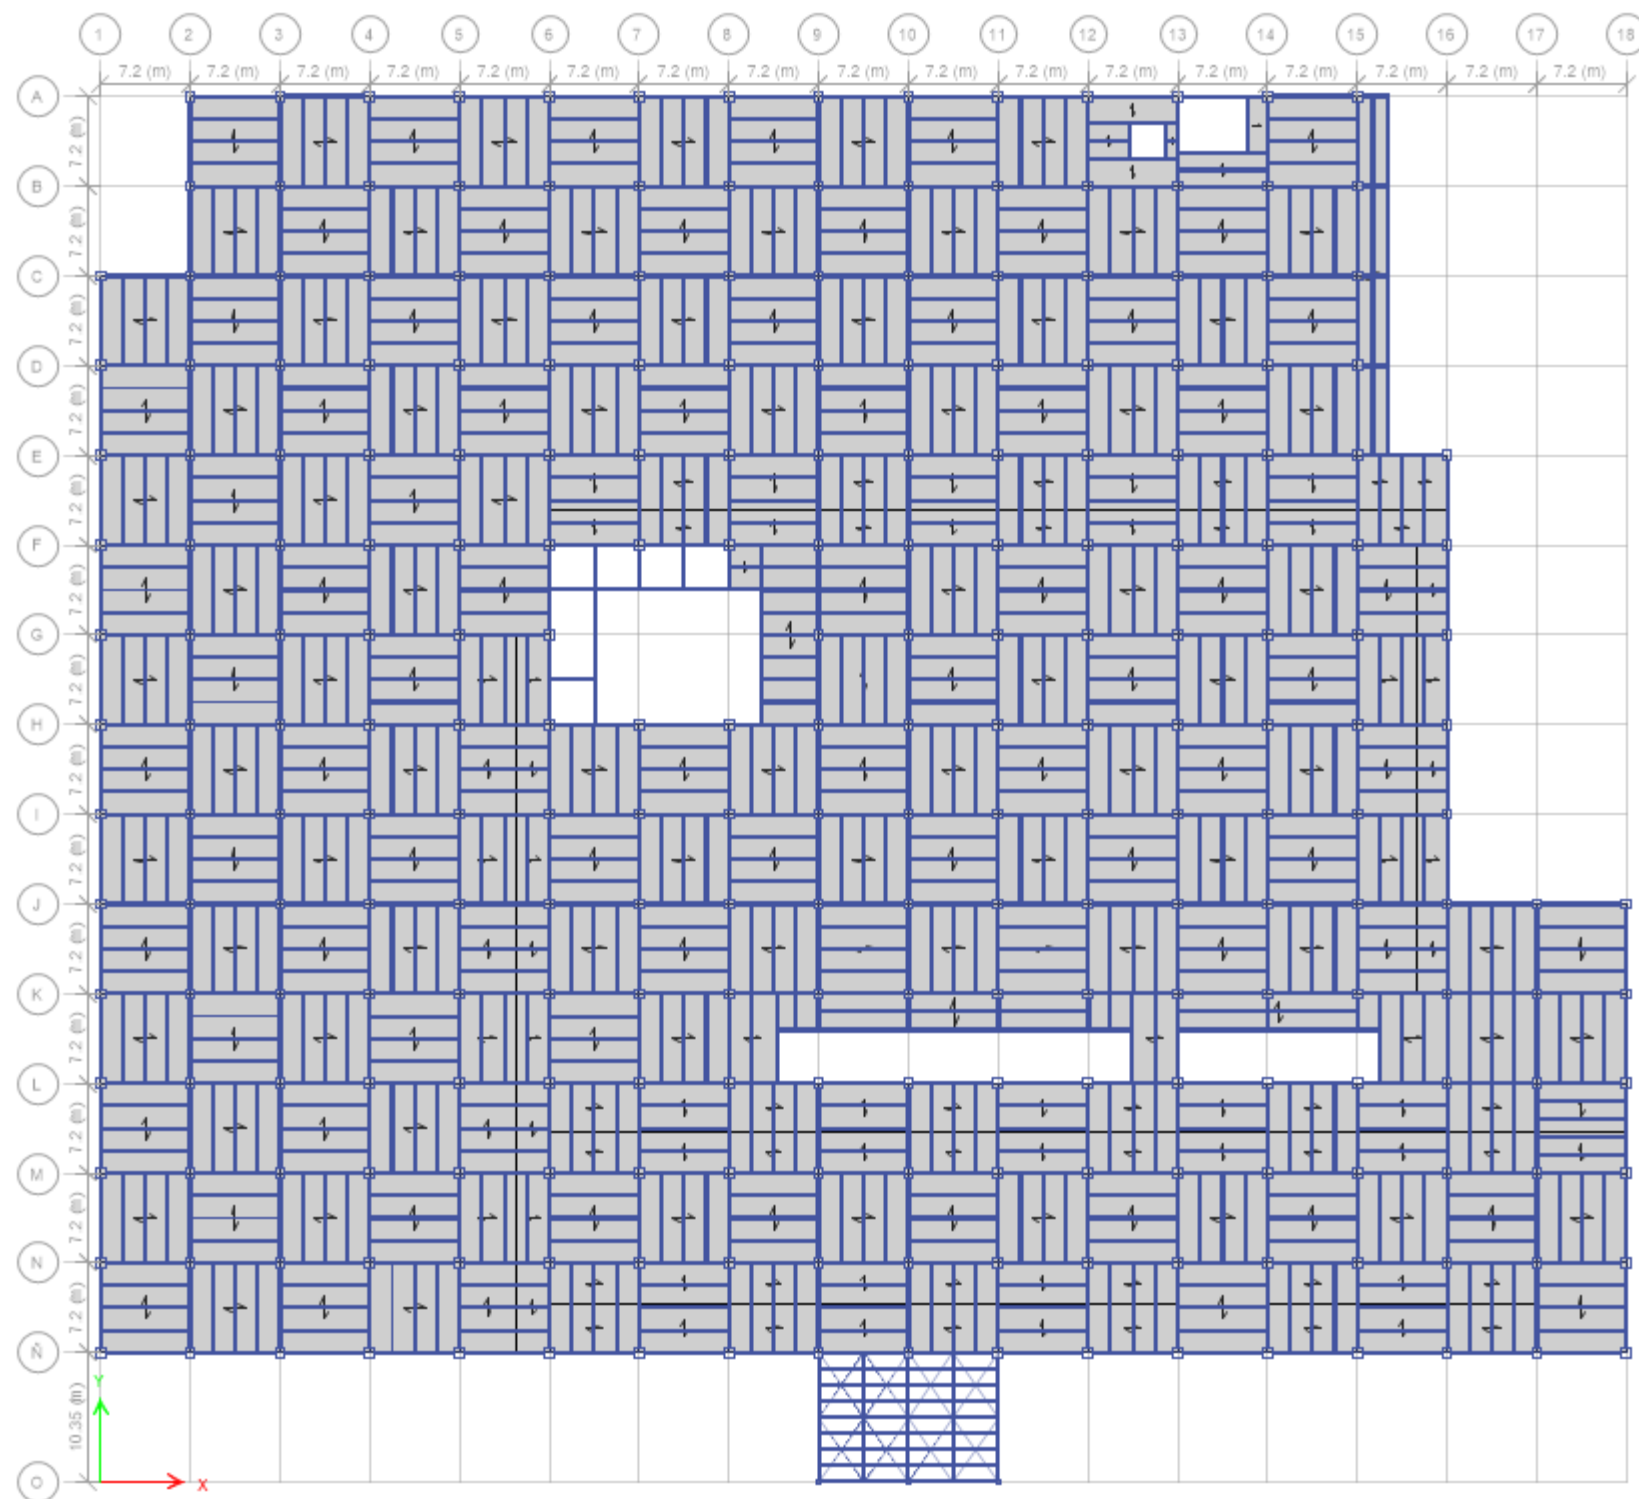
Hospitales

- Edificio hospitalario de 29,871 m²
- Ubicada en Tuxtla Gutierrez, Chiapas
- Estructuración con sistema de marcos de acero de baja ductilidad y contravientos concéntricos convencionales de baja ductilidad

Comparación económica		
Elemento	Propuesta original	Con contravientos (nueva propuesta)
Columna de acero	\$ 123,987,500.00*	\$ 67,463,500.00*
Trabe de acero	\$ 82,813,900.00*	\$ 79,766,505.00*
Contravientos convencionales	\$ 27,527,500.00*	-
Disipadores de energía	-	\$ 49,500,000.00*
Instalación de disipadores	-	\$ 9,800,000.00**
Costo total	\$ 234,328,900.00**	\$ 206,530,005.00***
Costo por metro cuadrado	\$ 7,844.7	\$ 6,914.0
Densidad de acero	120.6 kg/m²	75.8 kg/m²

Densidad del acero bajó un 37%

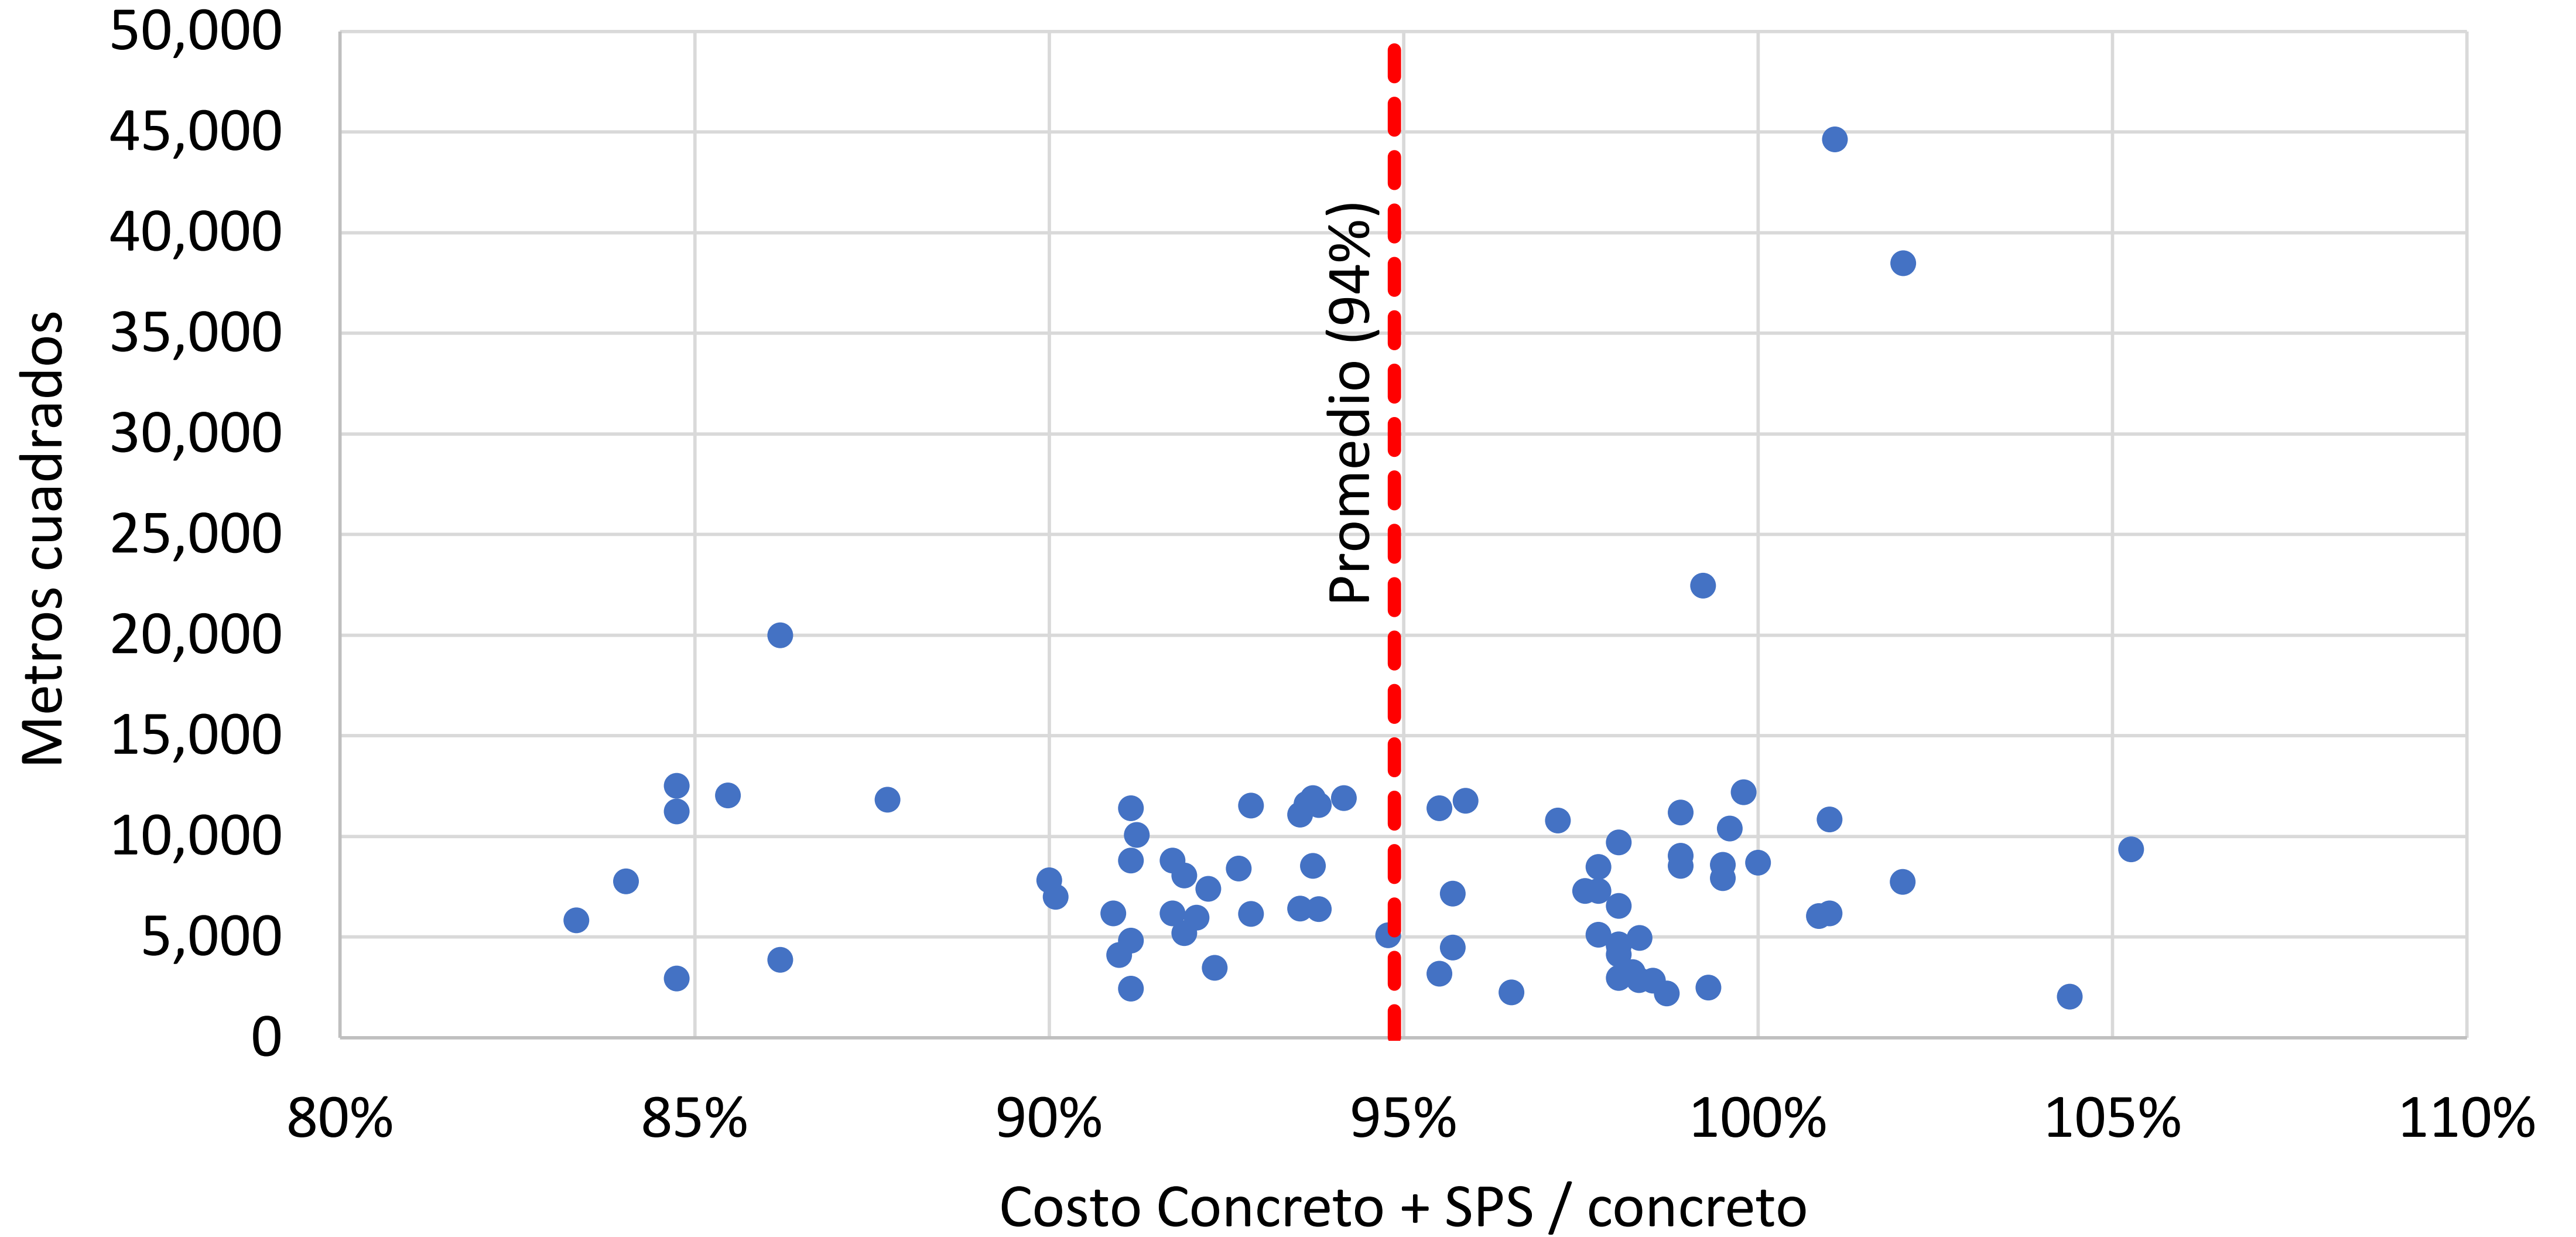
Estructuras de concreto + SPS vs concreto
