De la resiliencia sísmica a la viabilidad económica

Fernando Cueto Jiménez

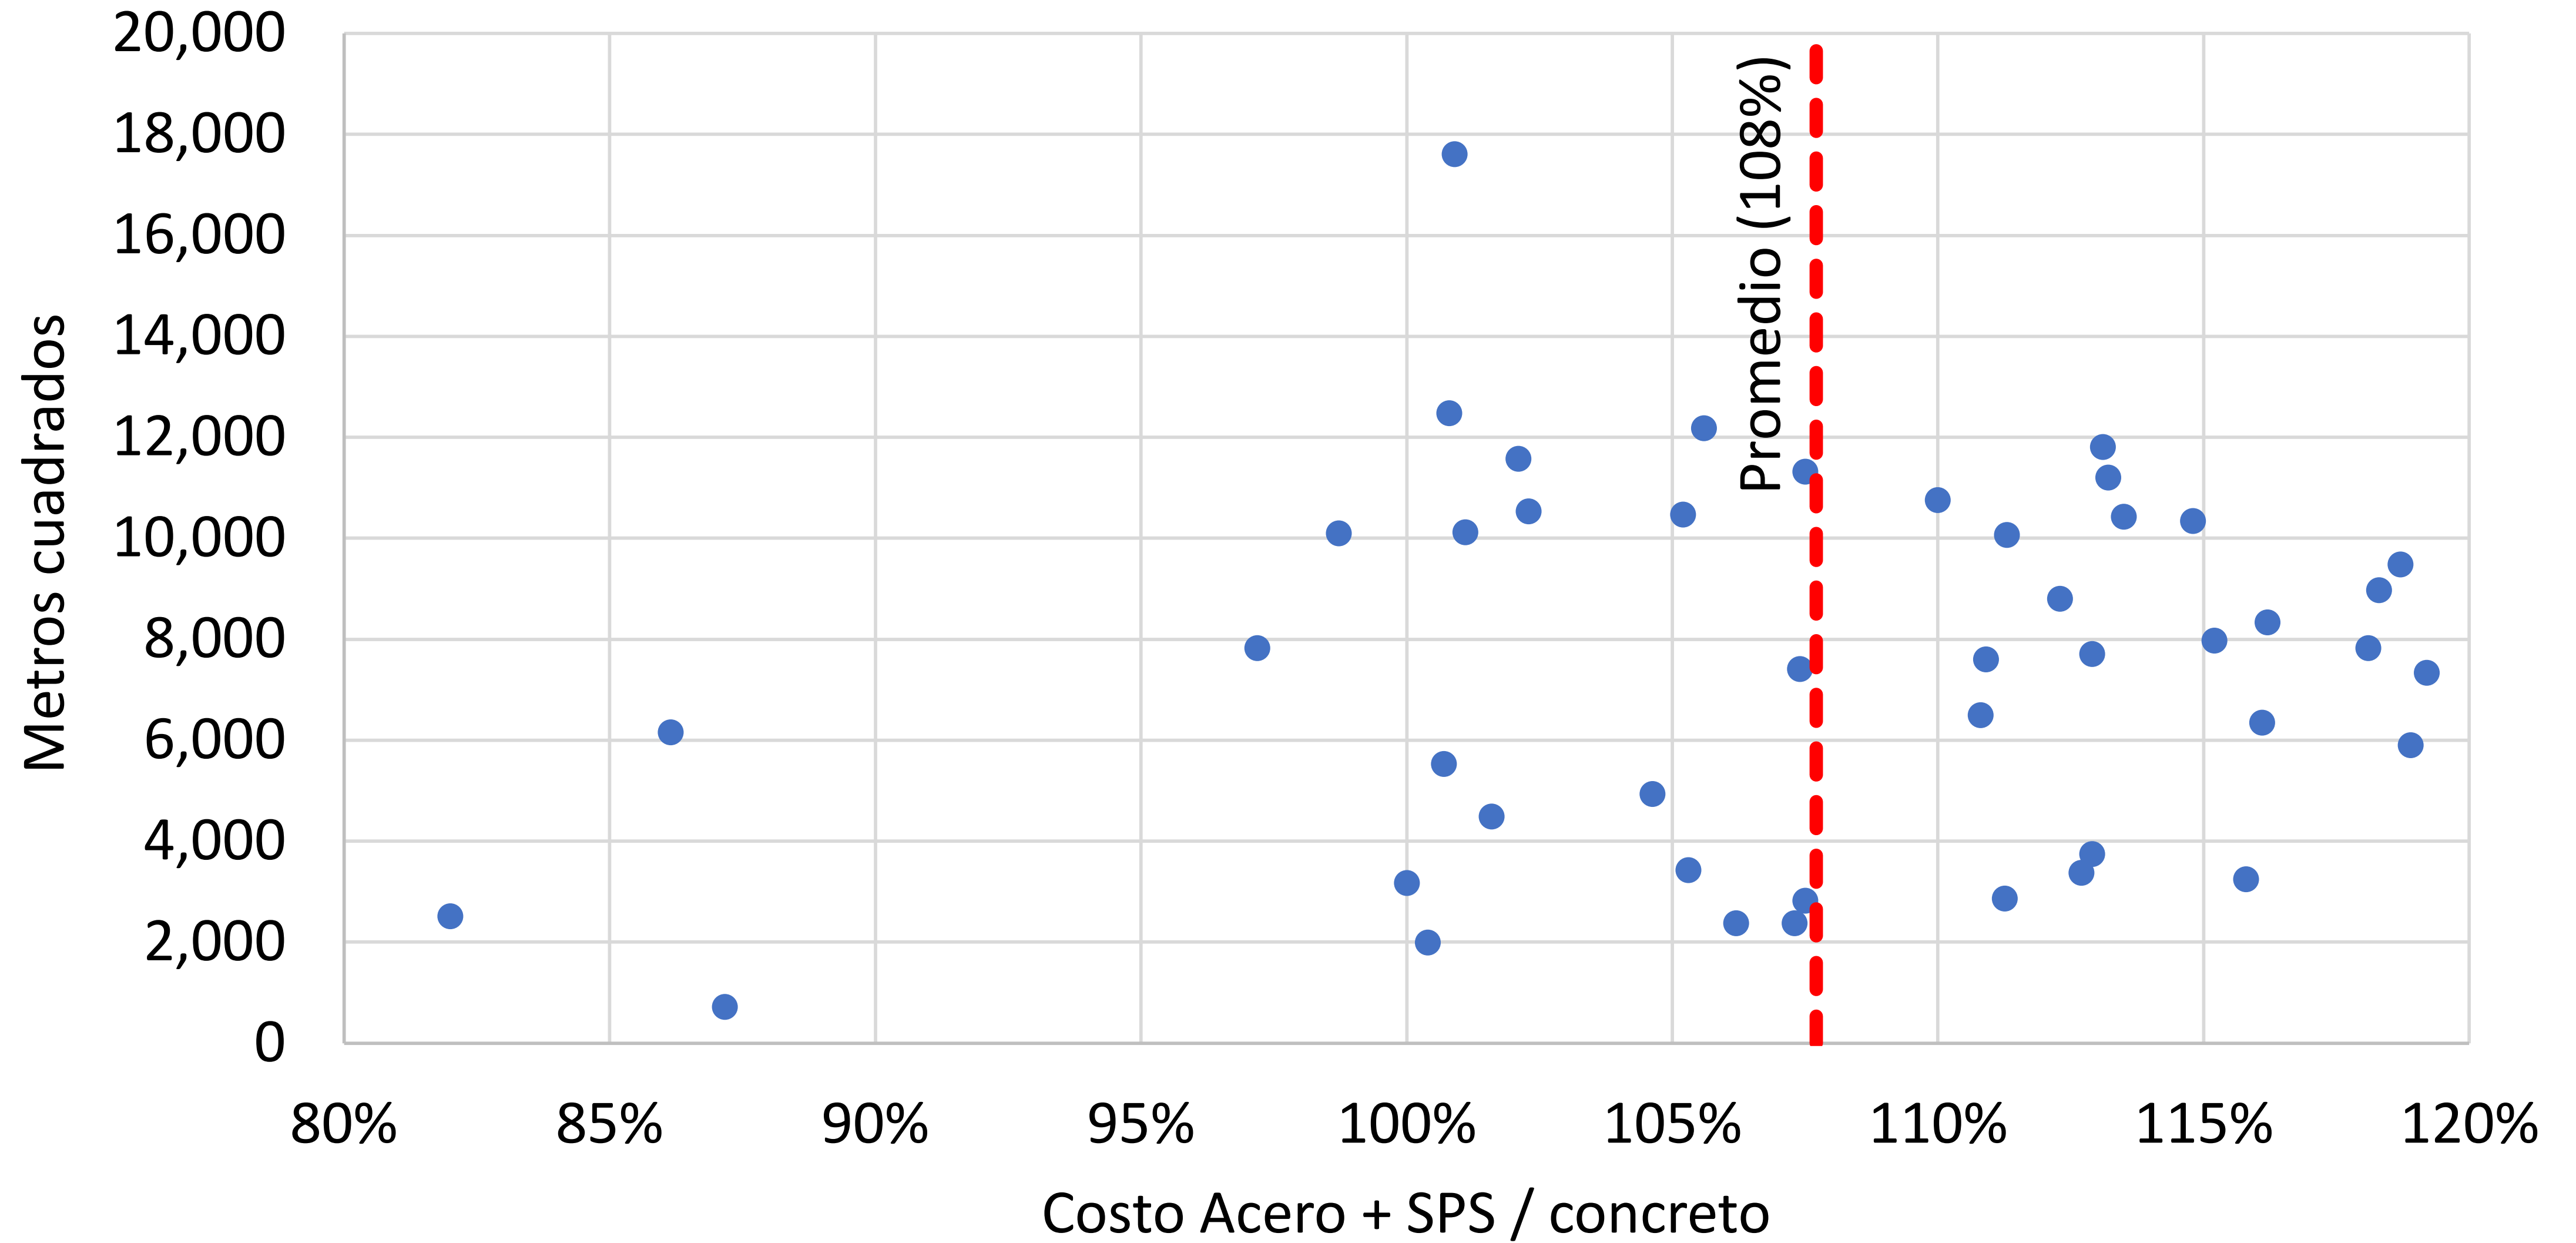
Estructuras de acero + SPS vs concreto

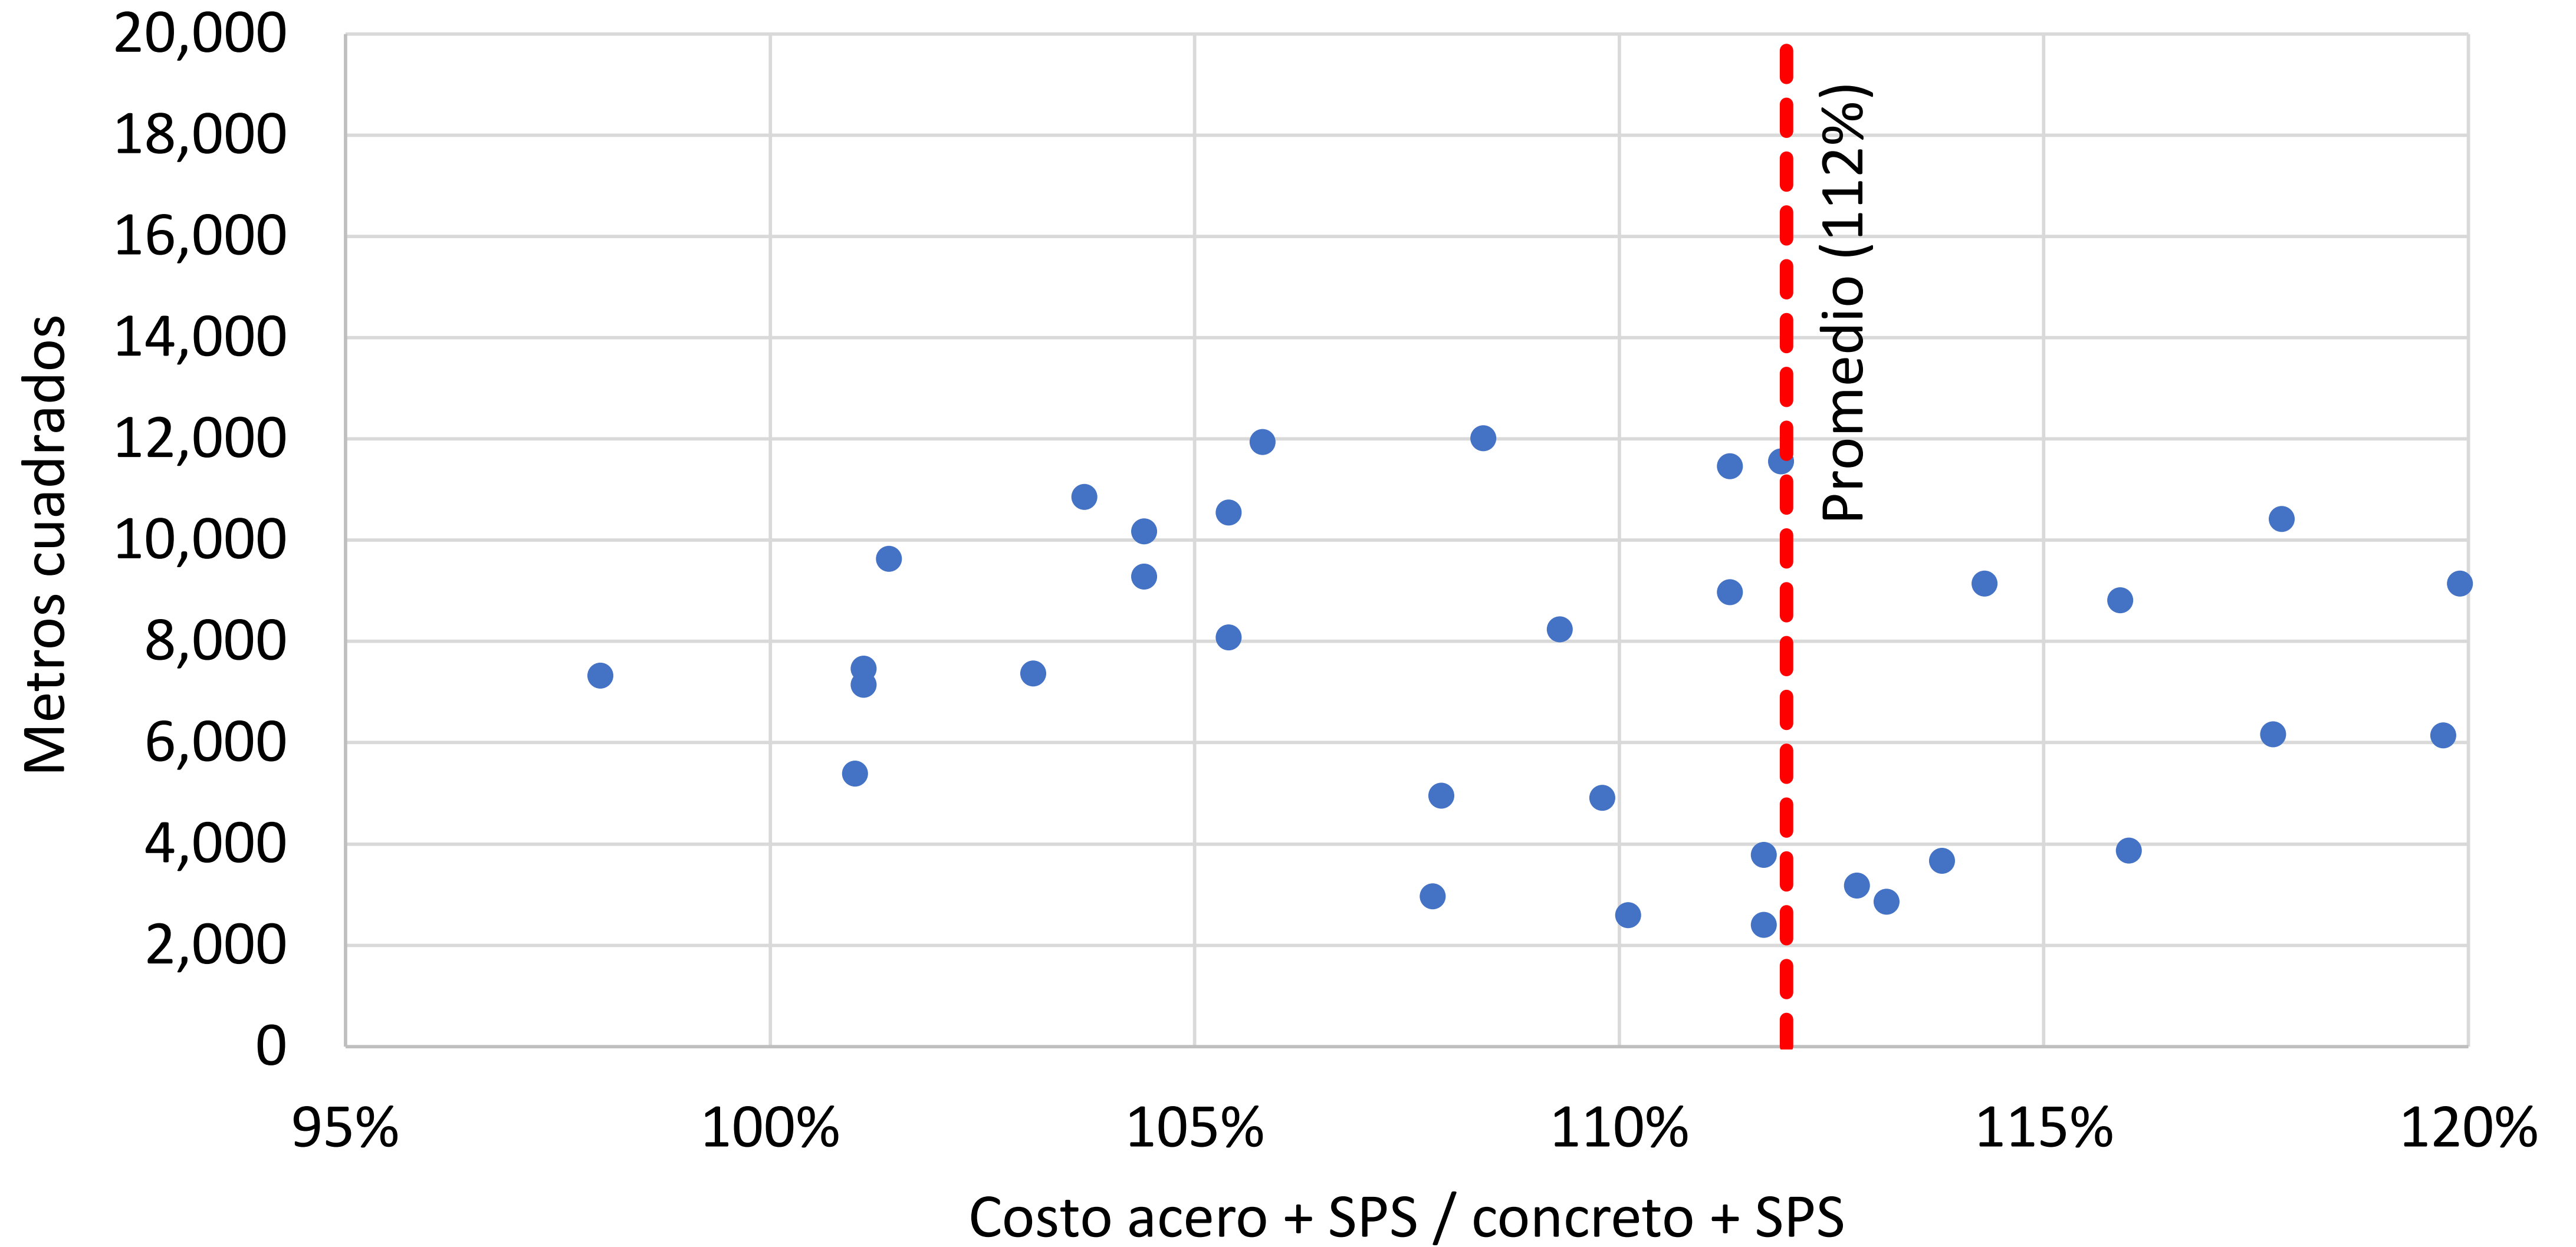
Estructuras de acero + SPS vs concreto + SPS
